## **DOKUMENTACJA KONSERWATORSKA**

### **BADAŃ KONSERWATORSKICH ELEWACJI ORAZ SGRAFFITA**

#### **Z BUDYNKU PRZY UL. PARKOWEJ 1**

#### **W OLSZTYNIE**

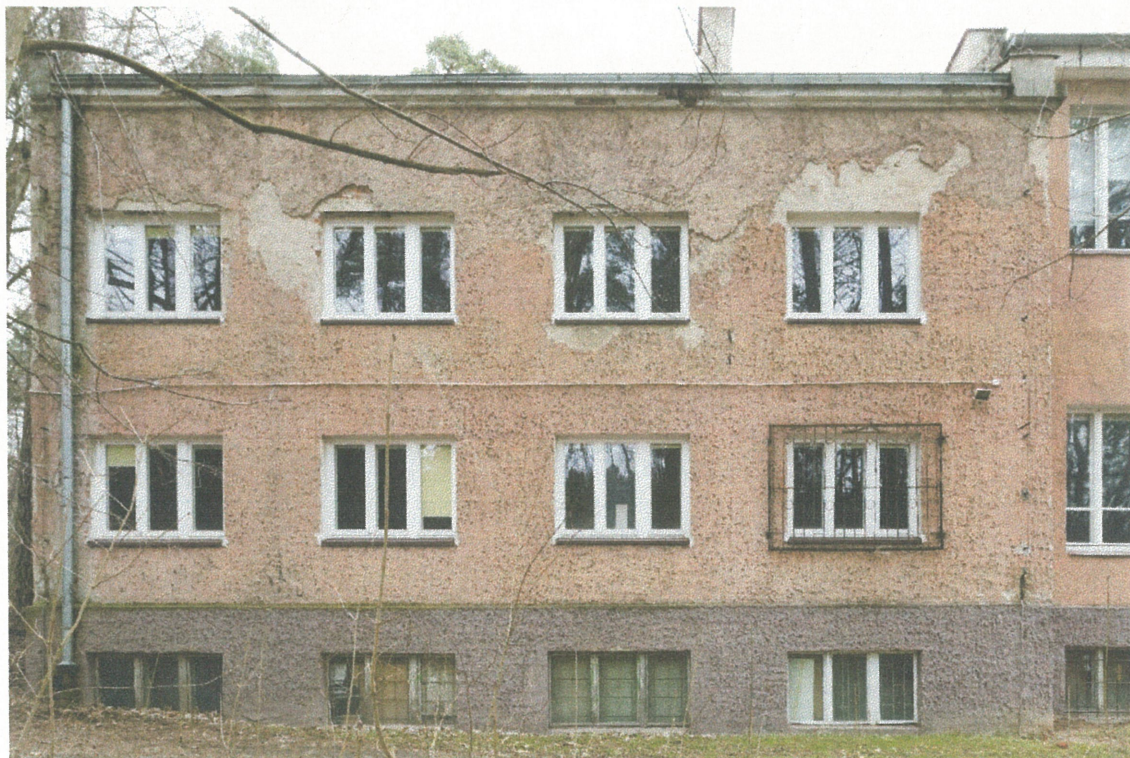
**Fot. 9.** Narożna część budynku – przybudówka (zapewne ślad rozbudowy pierwotnego budynku, sprzed zniszczeń wojennych). Tynk cyklinowany na tej części zatarty odmiennie niż na obu elewacjach głównej bryły budynku. W górnej części, pod gzymsem podokapowym, widoczne naprawy, scalone powłoką malarską o innym odcieniu i walorze. Naprawy oraz tynk oryginalny uległy dalszej destrukcji, widoczne ubytki oraz spęcherzenia.

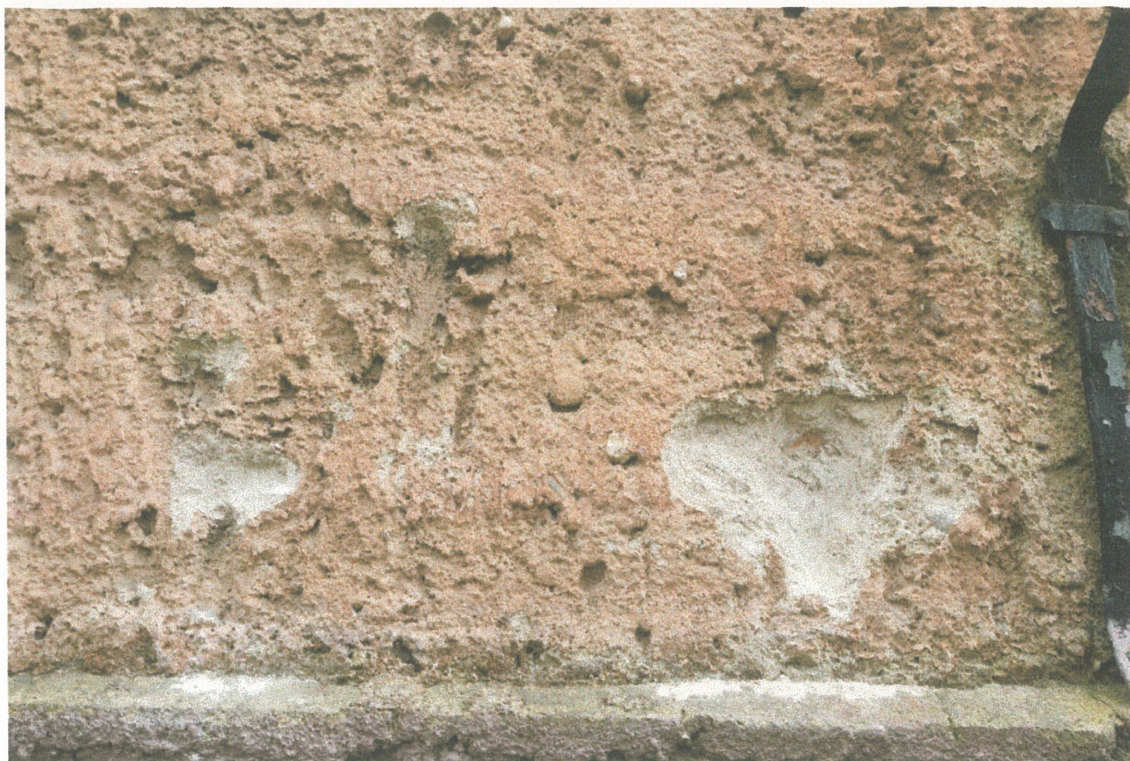
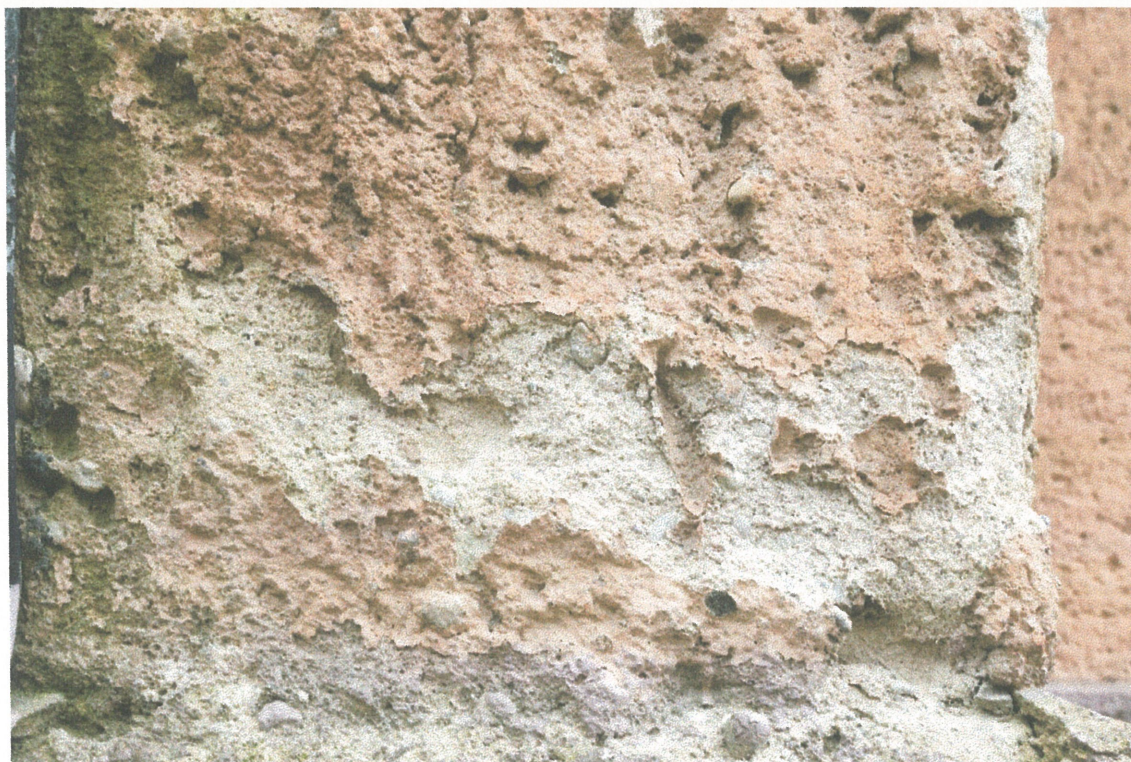
Fot. 11, 12. *Odkrywka nr 1* na narożniku przybudówki w północno-zachodniej części budynku. Fragmenty na ścianie południowo-zachodniej. Jedyną powłoką malarską jest warstwa w kolorze różowym. Tynk w tej części budynku (w sąsiedztwie północnego narożnika) jest silnie osłabiony, miejscami spiaszczony.

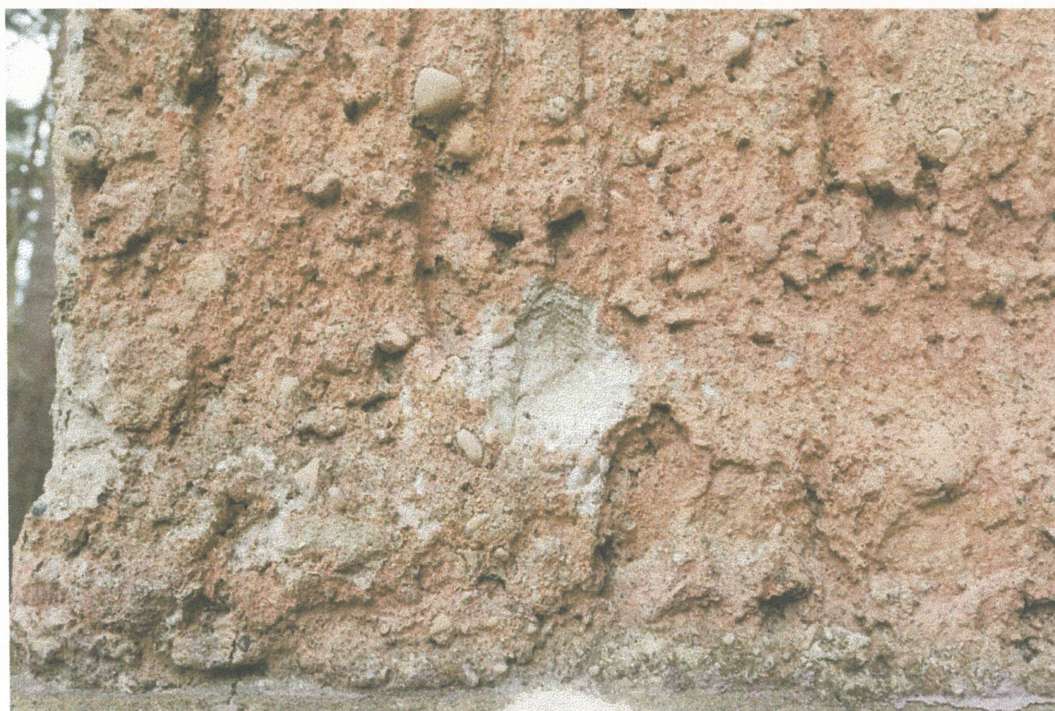
**Fot. 14.** *Odkrywka nr 1* na narożniku przybudówki w północno-zachodniej części budynku. Fragment na ścianie bocznej. Jediną powłoką malarską jest warstwa w kolorze różowym. Tynk jest osłabiony, spiaszczony, osypuje się pod wpływem lekkiego uderzenia.

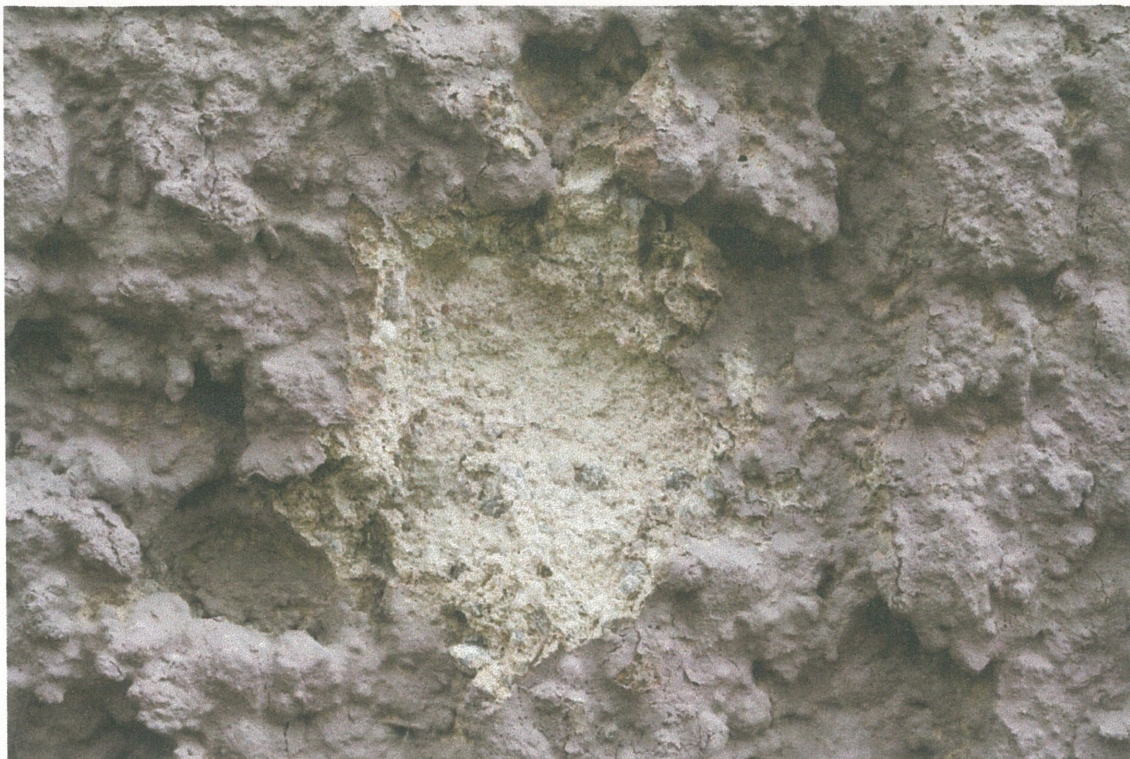
**Fot. 16.** *Odkrywka nr 1* na cokole bocznej ściany przybudówki w północno-zachodniej części budynku. Warstwa malarska w kolorze fioletowym jest późniejsza, położono ją w celu ukrycia ubytków i napraw, być może w 1994 roku podczas prac związanych z budową podjazdów. Pod spodem widoczna warstwa różowa, pokrywająca całą elewację budynku.

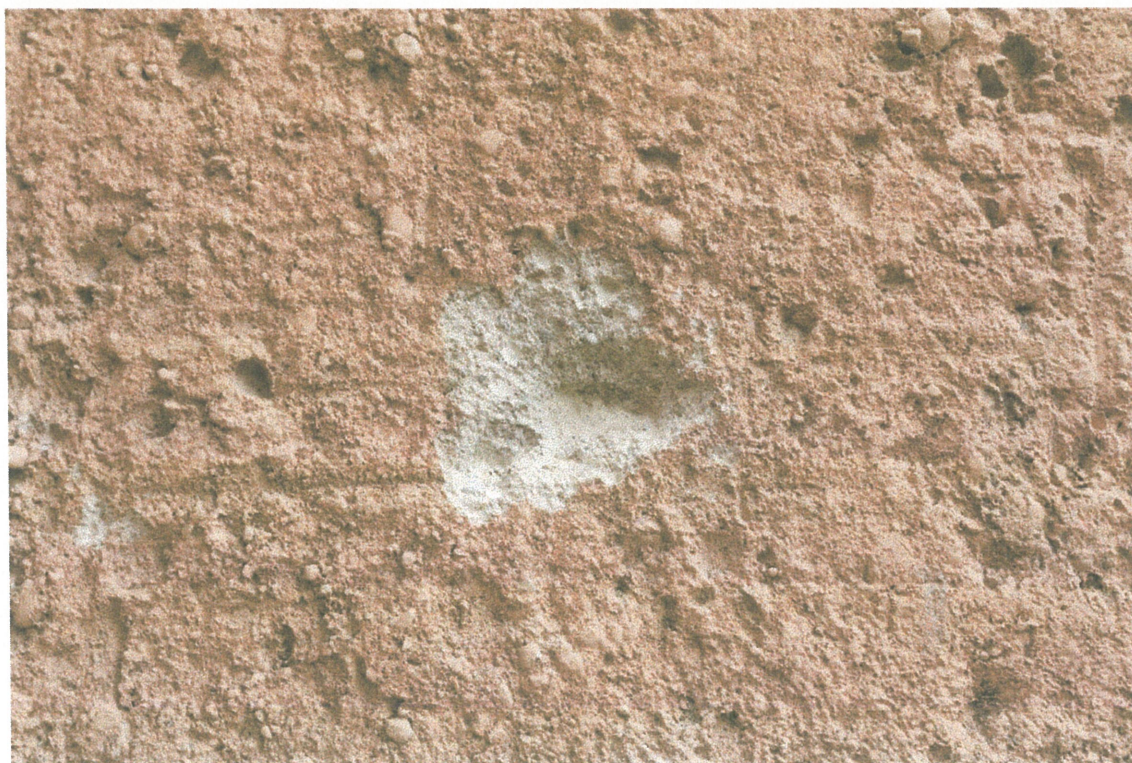
**Fot. 17.** *Odkrywka nr 2* na elewacji południowo-zachodniej, w sąsiedztwie narożnej przybudówki. Na ścianach głównego korpusu budynku tynki są zachowane lepiej niż na przybudówce. Mimo podobnej, gruboziarnistej struktury mają inaczej zatartą powierzchnię.

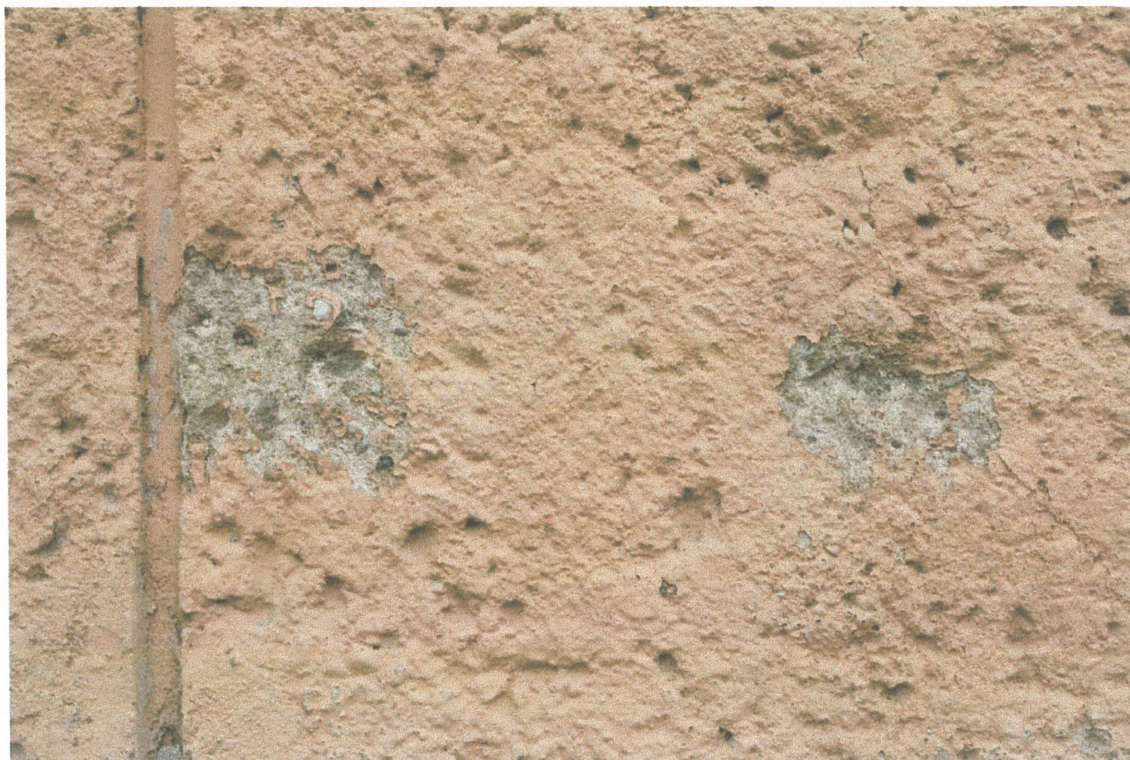
**Fot. 19.** *Odkrywka nr 3* na elewacji północno-wschodniej (frontowej) w sąsiedztwie lewego narożnika. Pod różową warstwą malarską, na fakturalnym tynku widoczne zbrudzenia, wskazujące na jego ekspozycję bez powłoki malarskiej.

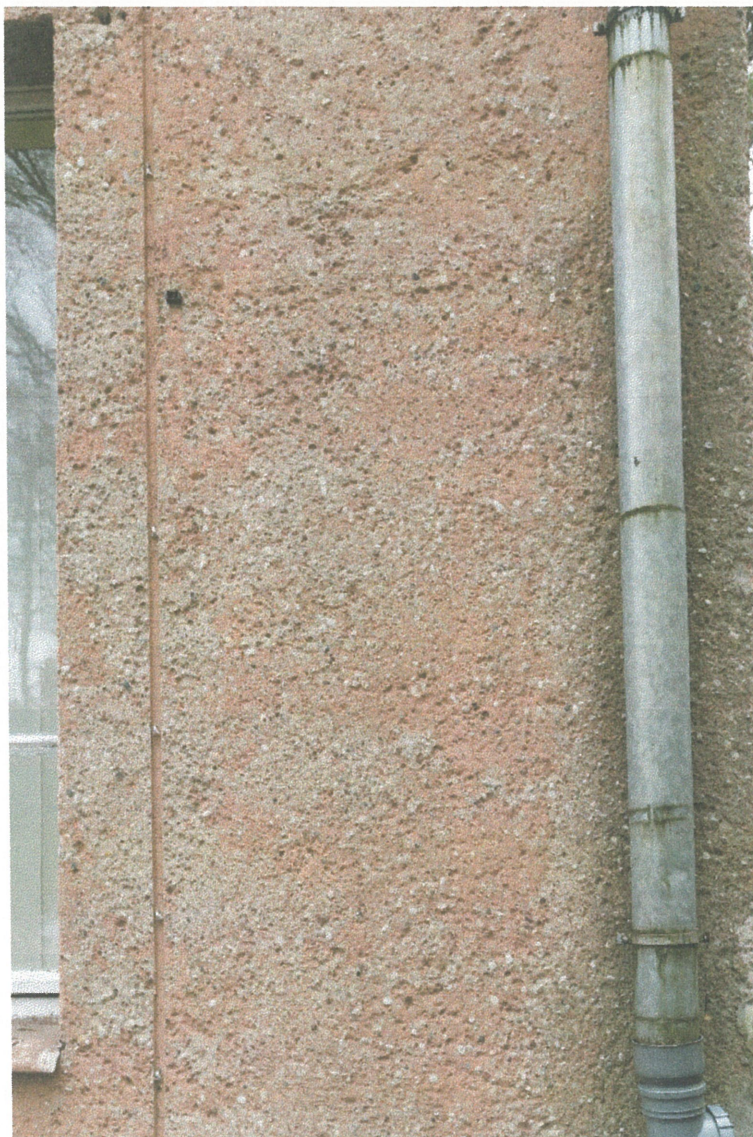
**Fot. 22.** Elewacja północno-wschodnia, prawy narożnik. Spod spłukanej, różowej warstwy malarskiej widoczna faktura cyklinowanego tynku z grubym wypełniaczem.

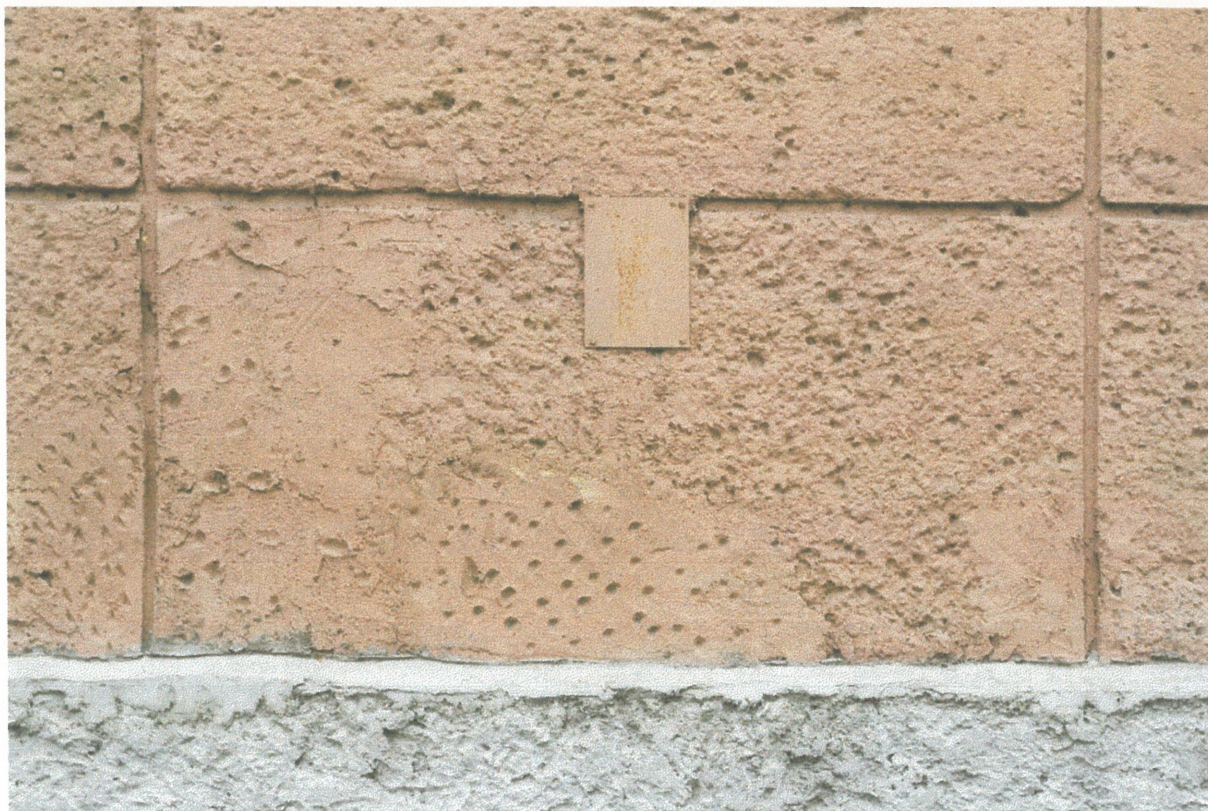
**Fot. 23.** Fragment elewacji frontowej w sąsiedztwie *odkrywki nr 3* (przy lewym narożniku elewacji). Różową warstwą malarską „zamaskowano” prowizoryczne naprawy tynku. Na cokole naprawy pokryte powłoką w kolorze szarym.

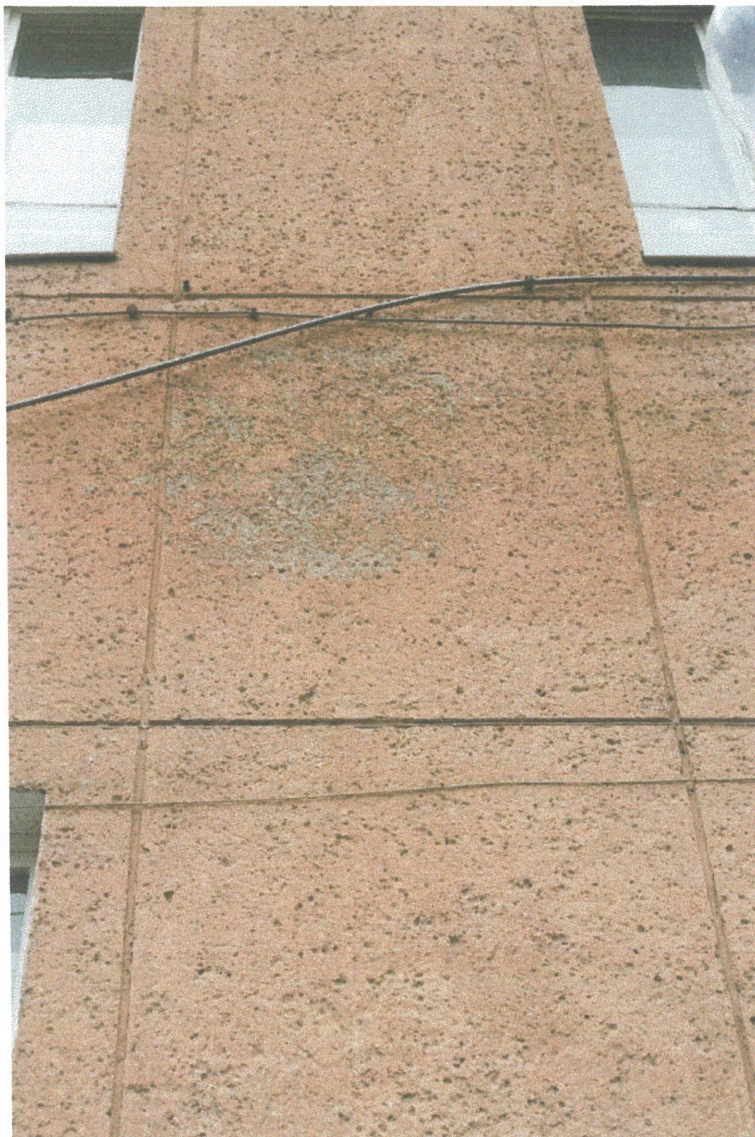
**Fot. 24.** Fragment elewacji frontowej powyżej *odkrywki nr 3* (przy lewym narożniku). Różowa warstwa malarska łuszczy się, odsłaniając powierzchnię cyklinowanego tynku z grubym wypełniaczem.

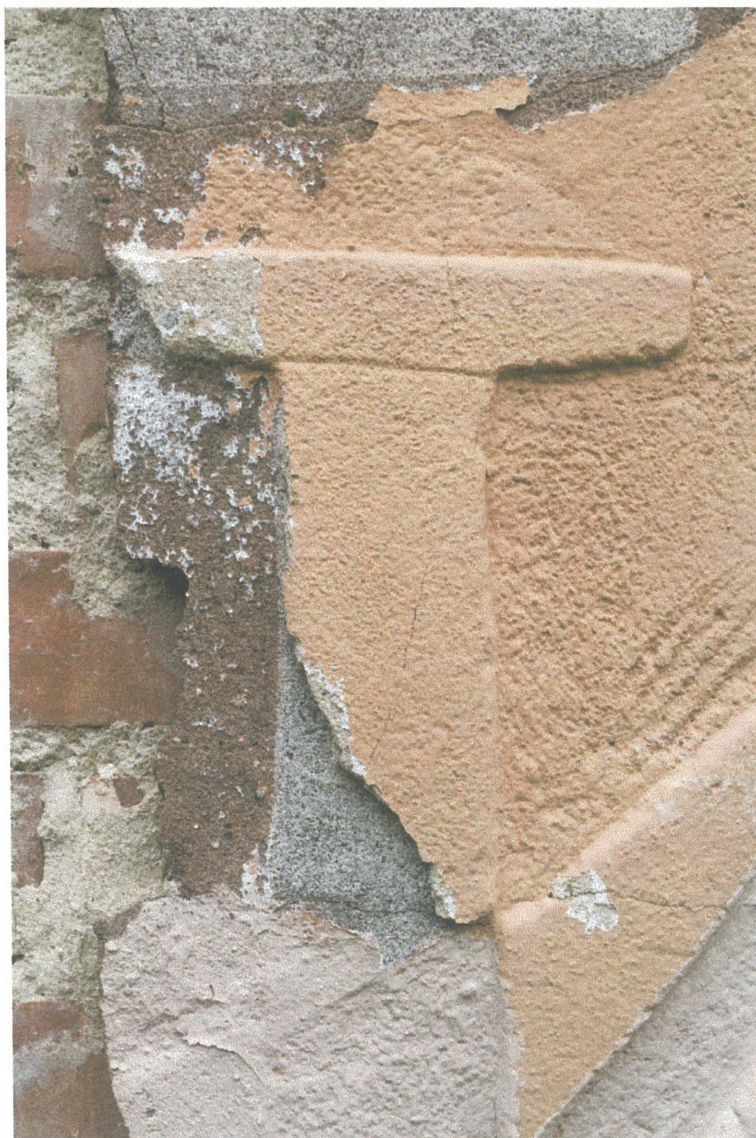
**Fot. 26.** Fragment dolnej części sgraffita, widoczne ubytki, zniszczenia oraz wtórna, emulsyjna powłoka malarska w kolorze różowym.

Silnie zniszczone jest sgraffito na ryzalicy elewacji południowo-zachodniej. Uszkodzona jest cała dolna część kompozycji do ok. 1/3 wysokości. Nie można wykluczyć, że na tak zły stan zachowania wpłynęła zmiana w sąsiedztwie wejścia, przeprowadzona przy okazji budowy podjazdu dla niepełnosprawnych. Na zdjęciach z 1994 roku, wykonanych w trakcie budowy podjazdów, sgraffito jest jeszcze kompletne (ryc. 4-6, s. 45-46). Od tego czasu w dolnych partiach powstały obszerne ubytki tynku, a zachowane powyżej wyprawy są odwarstwione od ściany i wymagają niezwłocznego podjęcia ratunkowych prac konserwatorskich. Ubytki w dolnej części dekoracji przykryto emulsyjną powłoką malarską w kolorze jasnoróżowym. W wyższych partiach kompozycji widoczne są rozwarstwiania i ubytki zewnętrznego, naturalnego w kolorze tynku.

1. Zabezpieczenie krawędzi ubytków opaskami z zaprawy wapienno-piaskowej.
2. Konsolidacja rozwarstwień i spęcherzeń z zastosowaniem preparatów na bazie modyfikowanej zaprawy wapiennej, np. Ledan TB 1, produktów z linii PLM lub materiałów równoważnych. Ewentualne stemplowanie konsolidowanych spęcherzeń.

3. Oczyszczenie dolnych partii sgraffita z wtórnych powłok malarskich – mechaniczne, za pomocą skalpeli.
4. Oczyszczenie powierzchni z zabrudzeń przy użyciu gumek o odpowiedniej twardości (chlebowych, ołówkowych itp.).

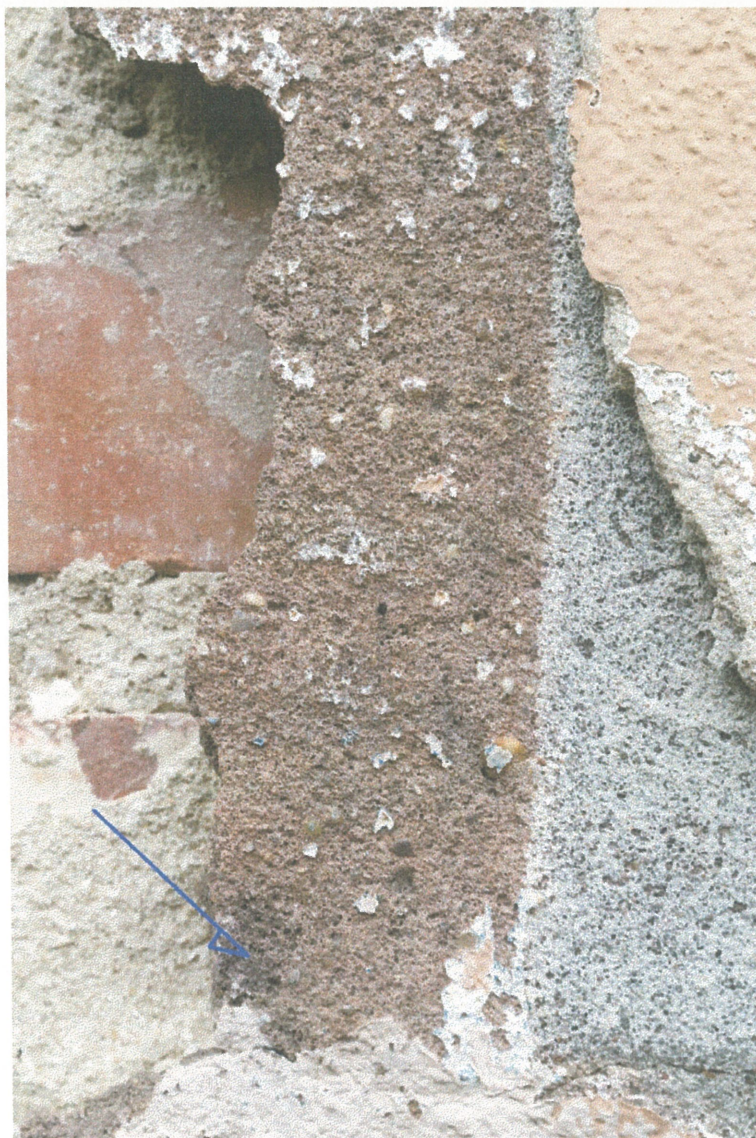
**Fot. 27.** Fragment zniszczonej kompozycji sgraffita – strzałką zaznaczono leżącą pod spodem warstwę tynku w kolorze grafitowym.

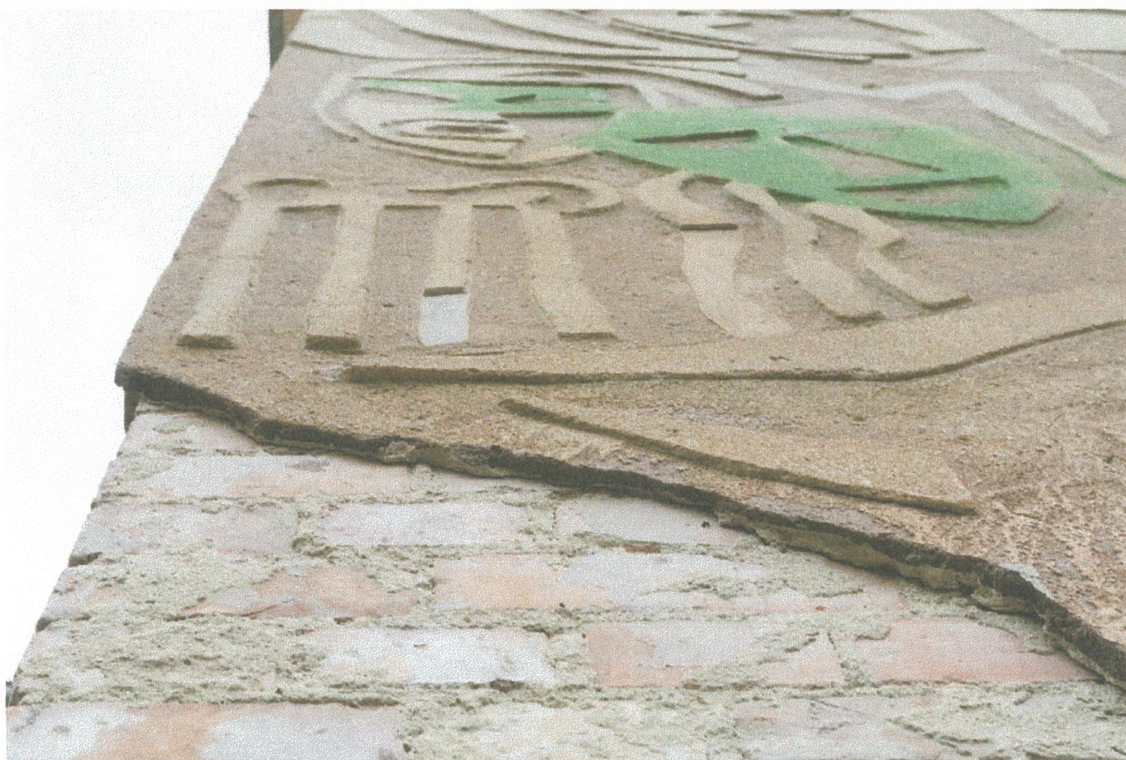
**Fot. 29.** Zniszczenia sgraffita – zachowana górna część kompozycji na przeważającej powierzchni i jest spęcherzona. **Konieczne jest niezwłoczne podjęcie prac konserwatorskich i restauratorskich, które zapobiegą całkowitemu zniszczeniu dekoracji.**

**Najpilniejszych, ratunkowych prac konserwatorskich, wymaga sgraffito. Prace zabezpieczające powinny zostać przeprowadzone niezwłocznie, ponieważ istnieje ryzyko dalszej destrukcji, a nawet całkowitego ziszczenia polichromii.**

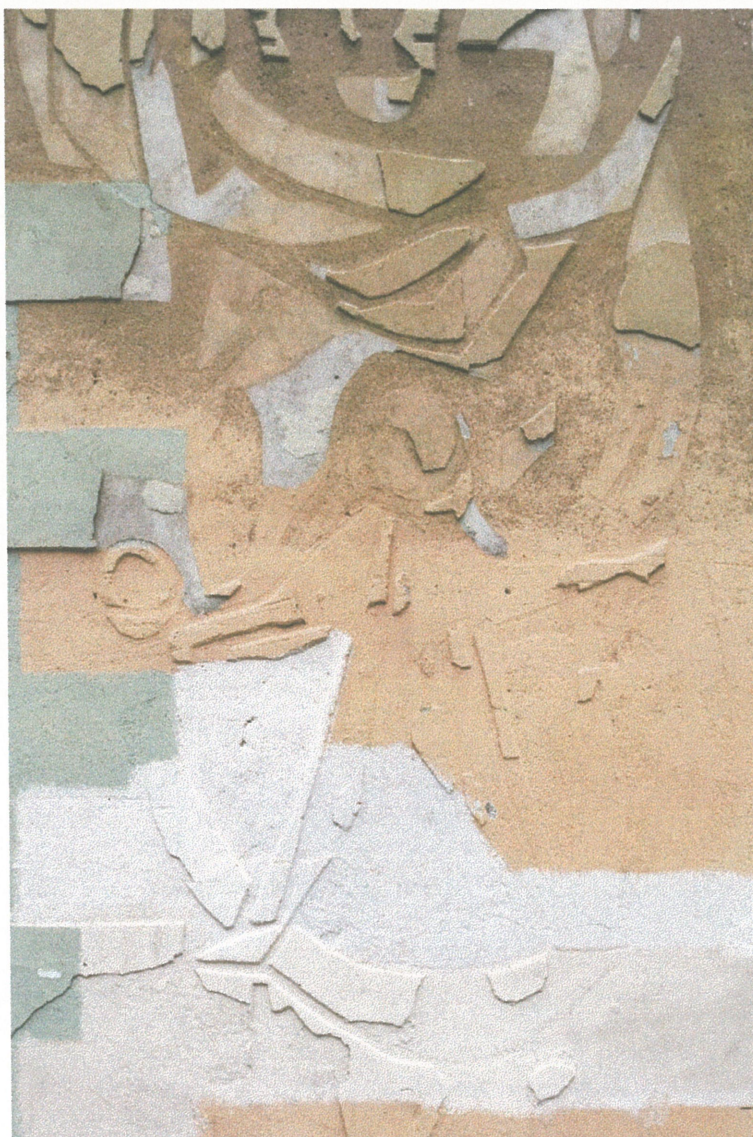
**Fot. 30.** Dolna część sgraffita, po prawej stronie drzwi wejściowych. W miejscach ubytków widoczne zarysy kompozycji, pokryte wtórnymi powłokami malarskimi.

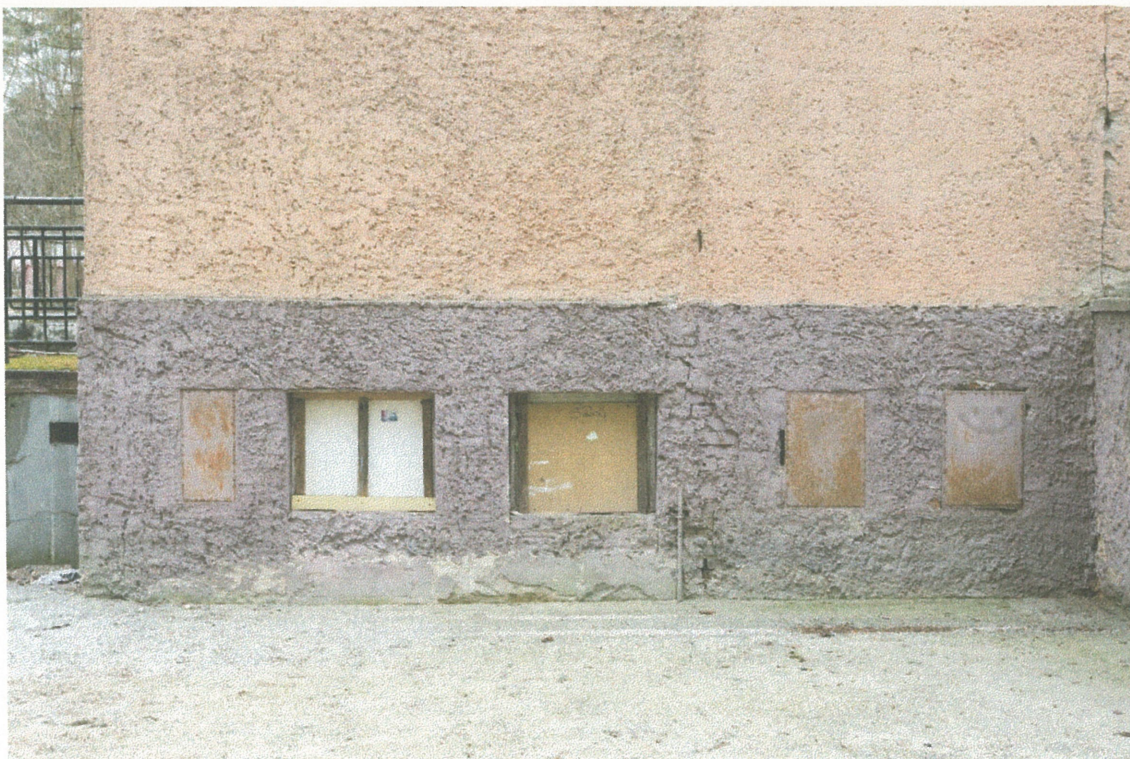
W wielu miejscach elewacji widoczne są ubytki i uszkodzenia pokrywającego ją tynku. W największym stopniu zniszczona jest wyprawa w partii cokołu. Całą jego powierzchnię pokryto powłoką malarską w kolorze fioletowym, próbując w ten sposób zamaskować prowizoryczne naprawy. W miejscach ubytków, których nie uzupełniono powłoka malarska leży bezpośrednio na murze. Część zniszczeń mogła zostać spowodowana czy też pogłębiona przez dobudowany w 1994 roku podjazd (co widać przede wszystkim od strony południowo-zachodniej, od Jeziora Mumel).

**Fot. 31.** Fragment cokołu w elewacji szczytowej, południowo-wschodniej, widoczne naprawy oraz zniszczenia zamaskowane powłoką malarską w kolorze fioletowym.

1. Usunięcie wszystkich wtórnych łat i uzupełnień oraz spęcherzonych i spiaszczonych fragmentów tynku oryginalnego.
2. Oczyszczenie dobrze zachowanych powierzchni tynku oryginalnego oraz gzymsu podokapowego z wtórnej powłoki malarskiej – metoda strumieniowo-ścierna lub chemiczna.

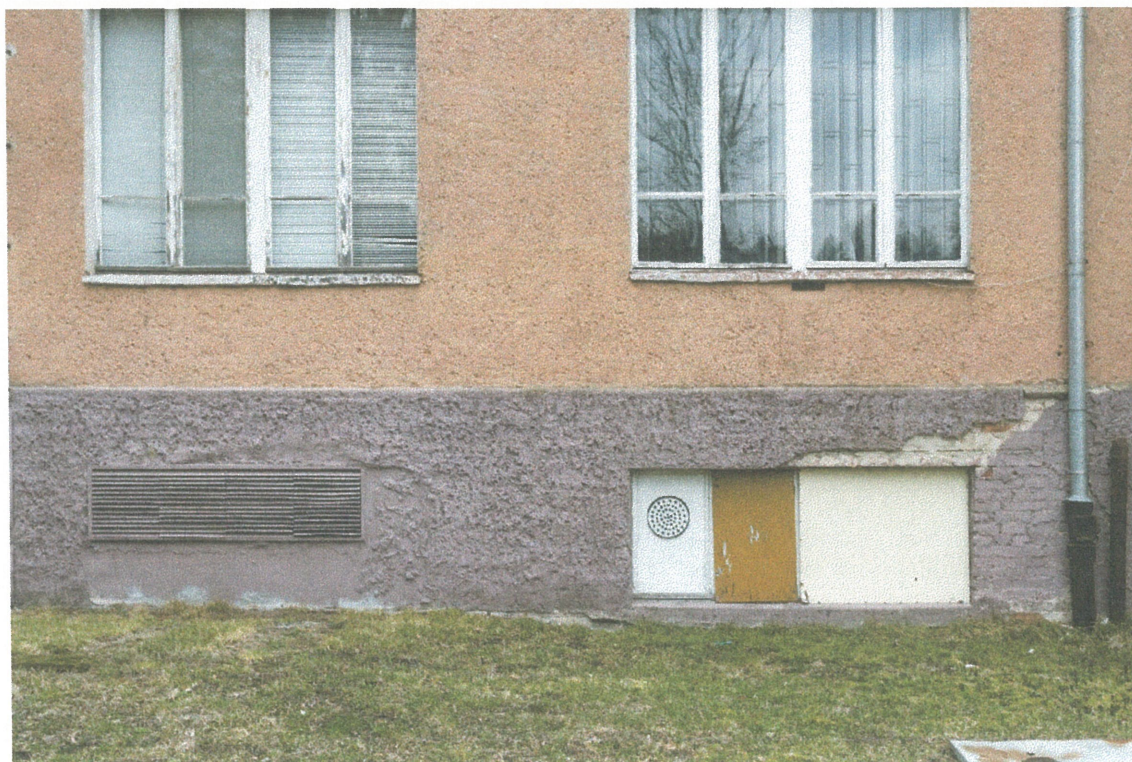
**ot. 32.** Fragment cokołu w elewacji południowo-zachodniej, po lewej stronie ryzalitu. Widoczne naprawy oraz zniszczenia zamaskowane powłoką malarską w kolorze fioletowym.

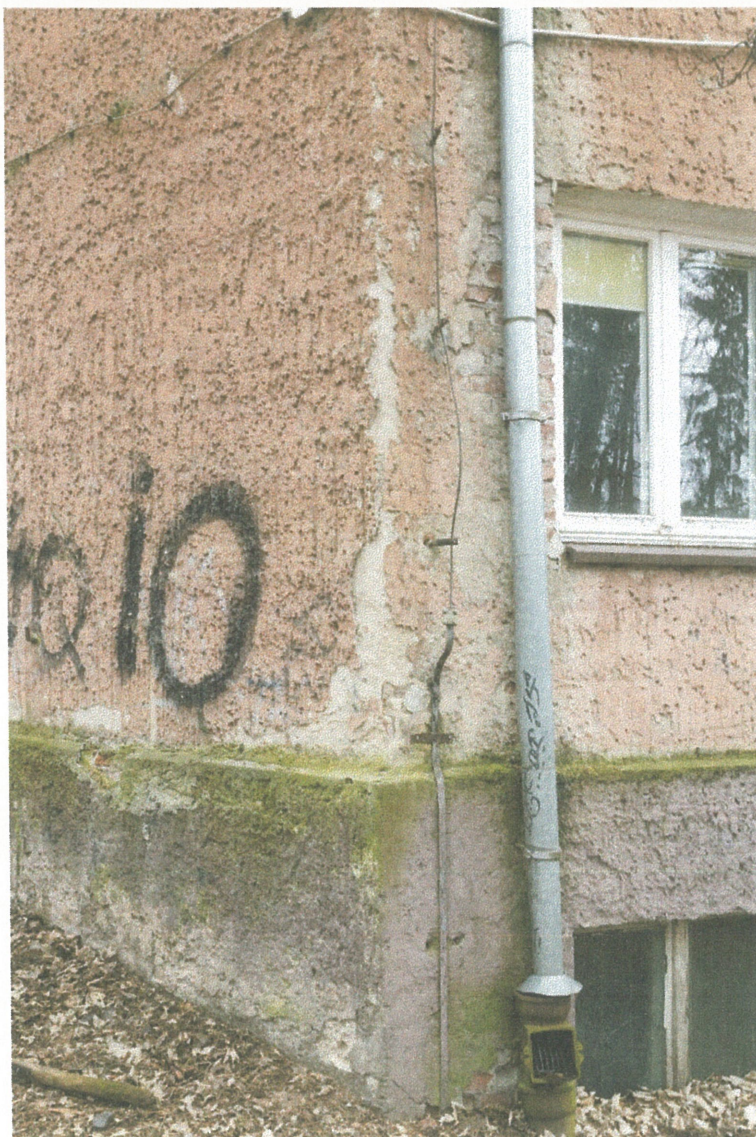
W północnej części budynku (głównie w obrębie narożnej przybudówki, połączonej z garażem) zniszczenia widoczne są w sąsiedztwie rur spustowych w narożnikach oraz w górnych partiach ścian – pod gzymsem podokapowym oraz przy koronie muru. Część z nich naprawiono tynkiem o nieco inaczej zatartej powierzchni i scalono kolorystycznie powłoką malarską o jaśniejszym odcieniu różu. Część uzupełnień pozostawiono bez powłoki malarskiej.

**Fot. 33.** Narożnik północno-zachodni – zniszczenia w sąsiedztwie rury spustowej.

Elewację budynku zniekształcają zniszczenia oraz niewłaściwie prowadzone remonty. Konieczne jest usunięcie przyczyn destrukcji, a więc przede wszystkim nieszczelności rynien, rur spustowych oraz obróbek blacharskich. Efektem prac konserwatorsko-restauratorskich powinno być przywrócenie budynkowi walorów estetycznych z czasu odbudowy z uwzględnieniem prac przeprowadzonych w 1975 roku, czyli zabudową tarasu i wykonaniem sgraffitowej dekoracji.
