## **DOKUMENTACJA KONSERWATORSKA**

### **BADAŃ KONSERWATORSKICH ELEWACJI ORAZ SGRAFFITA**

#### **Z BUDYNKU PRZY UL. PARKOWEJ 1**

#### **W OLSZTYNIE**

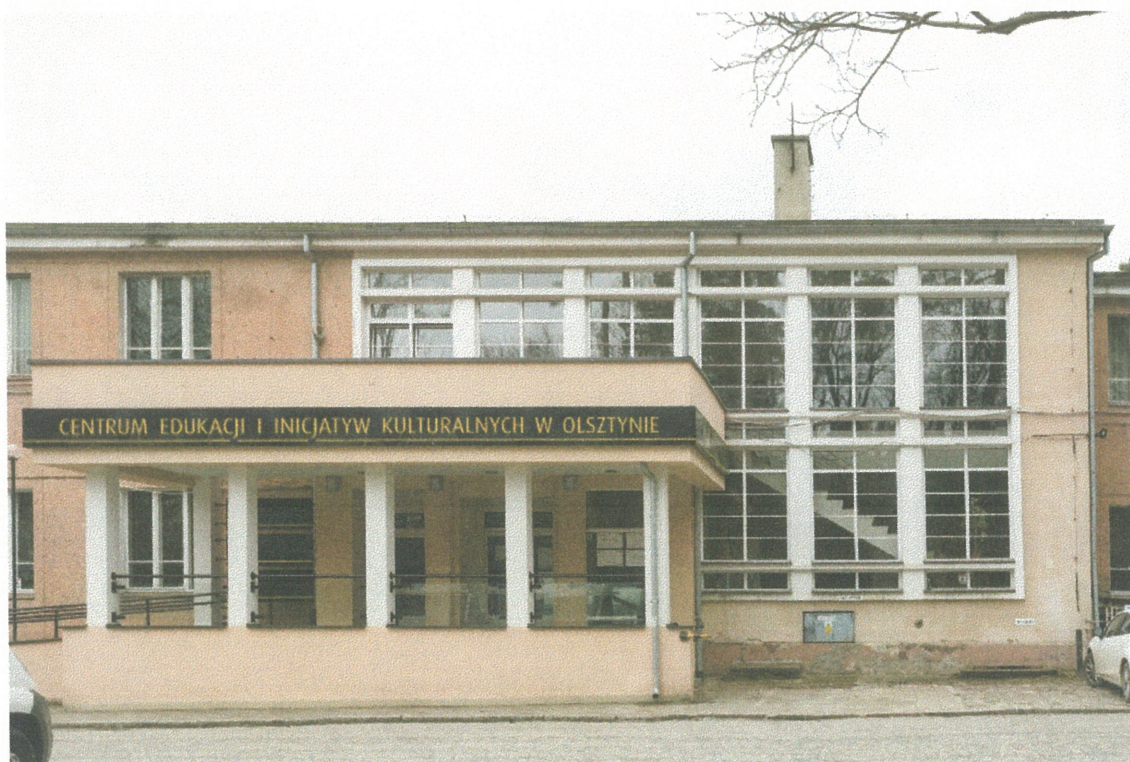
**Fot. 6.** Fragment elewacji frontowej, północno-wschodniej. Wejście główne do budynku. Ganek oraz widoczne w sąsiedztwie zagładzone tynki o drobnym uziarnieniu z jasnoróżową powłoką malarską pochodzą z czasu, kiedy dobudowano podjazd dla niepełnosprawnych. Oryginalne dla istniejącej obecnie formy budynku (a więc z czasu odbudowy z 1950 roku oraz rozbudowy z 1975 roku) są fakturalne, gruboziarniste tynki (tzw. cyklinowane), obecnie pokryte wtórną powłoką w kolorze ciemnoróżowym oraz fioletową na cokole.

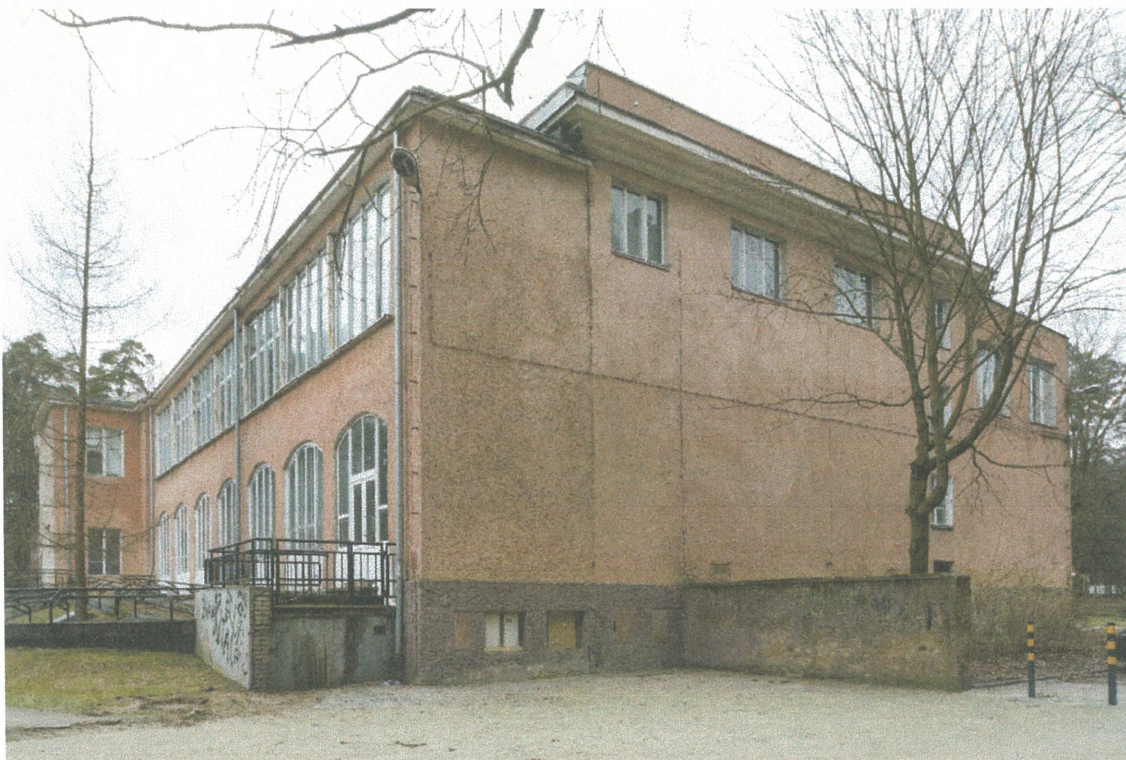
**Fot. 7.** Ściana szczytowa, południowo-wschodnia. Podczas odbudowy w latach 1948-50 roku w tej części budynku pozostawiono taras. Zabudowano go w 1975 roku, w uzyskanej przestrzeni istniała pracownia malarska. Wyraźnie widać połączenie nieco inaczej zatartego tynku na granicy dawnego tarasu i głównej bryły budynku.

W miejscach rozbudowy dawnego budynku, gdzie nowych ścian nie „przewiązano” z istniejącymi, widoczne są spękania (głównie na szczytowej ścianie południowo-wschodniej).

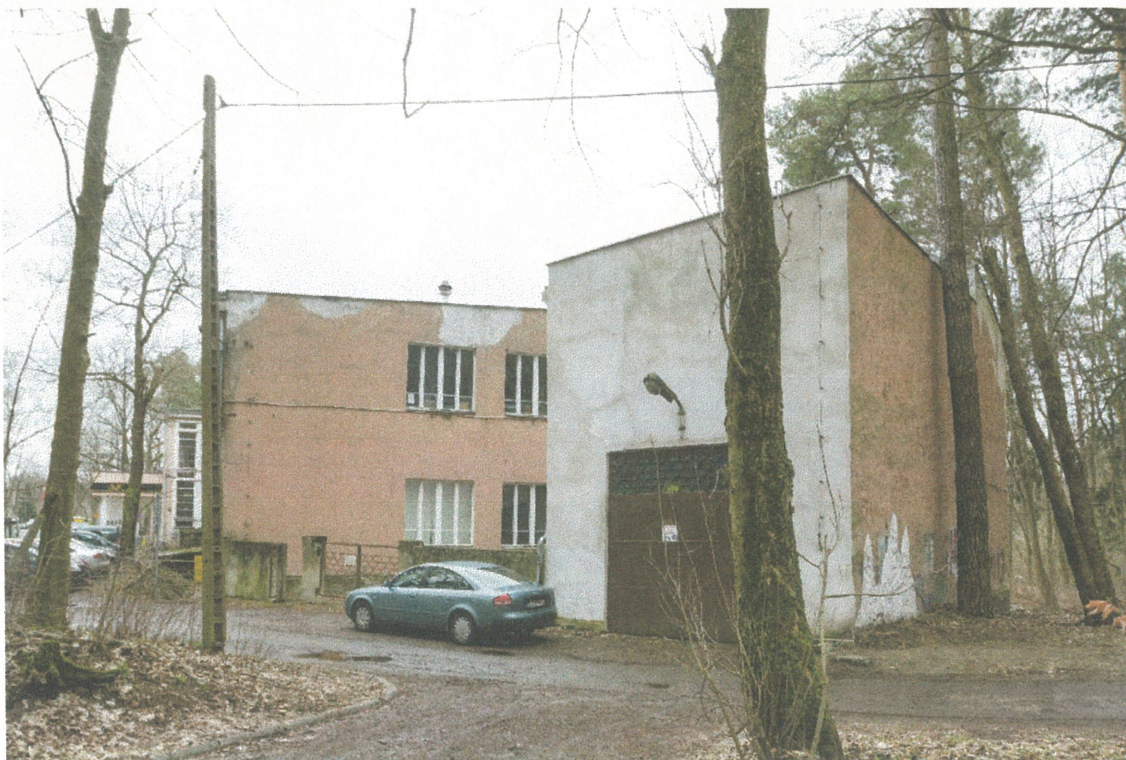
**Fot. 8.** Budynek od strony północno-zachodniej, w tej części prowadzono najwięcej remontów. Widoczne gruboziarniste tynki o dwóch fakturach – na bocznej ścianie głównej bryły budynku tynk fakturalny, analogiczny jak na ścianie frontowej. Na bocznej ścianie garażu tynk opracowany analogicznie do wyprawy położonej podczas zabudowy tarasu (fot. 7). Na pozostałych ścianach garażu tynk wymieniono na zagładzony, jasnoszary, niepomalowany.

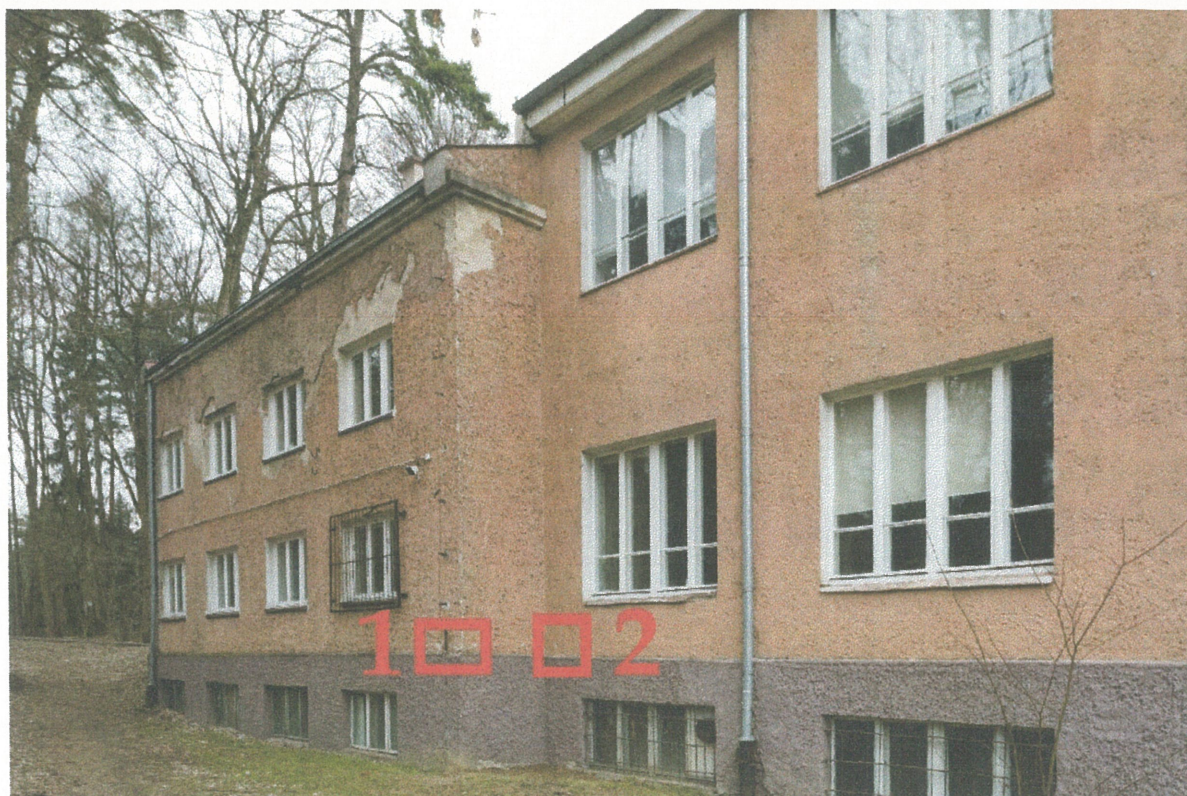
**Fot. 10.** Elewacja południowo-zachodnia (od strony Jeziora Mumel), narożnik południowy. Widoczne różnice w fakturze cyklinowanych tynków na elewacji głównej bryły budynku oraz na ścianach narożnej przybudówki. Jedynie na cokole tynki są opracowane podobnie. Na zdjęciu zaznaczono lokalizację odkrywek.

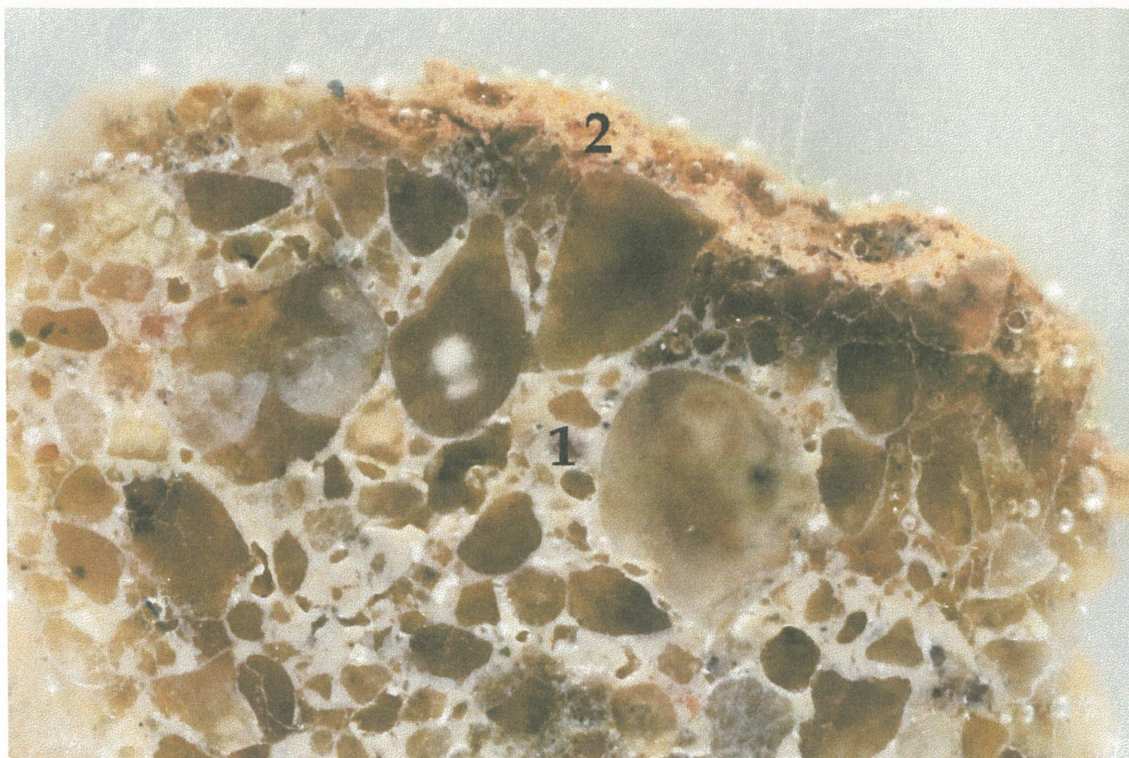
**Fot. 13.** *Odkrywka nr 1* – zdjęcie szlifu przekroju stratygraficznego (próbka pobrana ze ściany południowo-zachodniej).

**Stratygrafia – odkrywka nr 1, próbka pobrana ze ściany południowo-zachodniej (fot. 10-13)**

Warstwy technologiczne	Oznaczenie graficzne warstw	Warstwy chronologiczne	Datowanie	Określenie warstw	Grubość warstw
2		III	1975 (?)	różowa	
1		II	1948-50 lub 1975	tynk	
0		I	1910/1948-50	mur z cegły

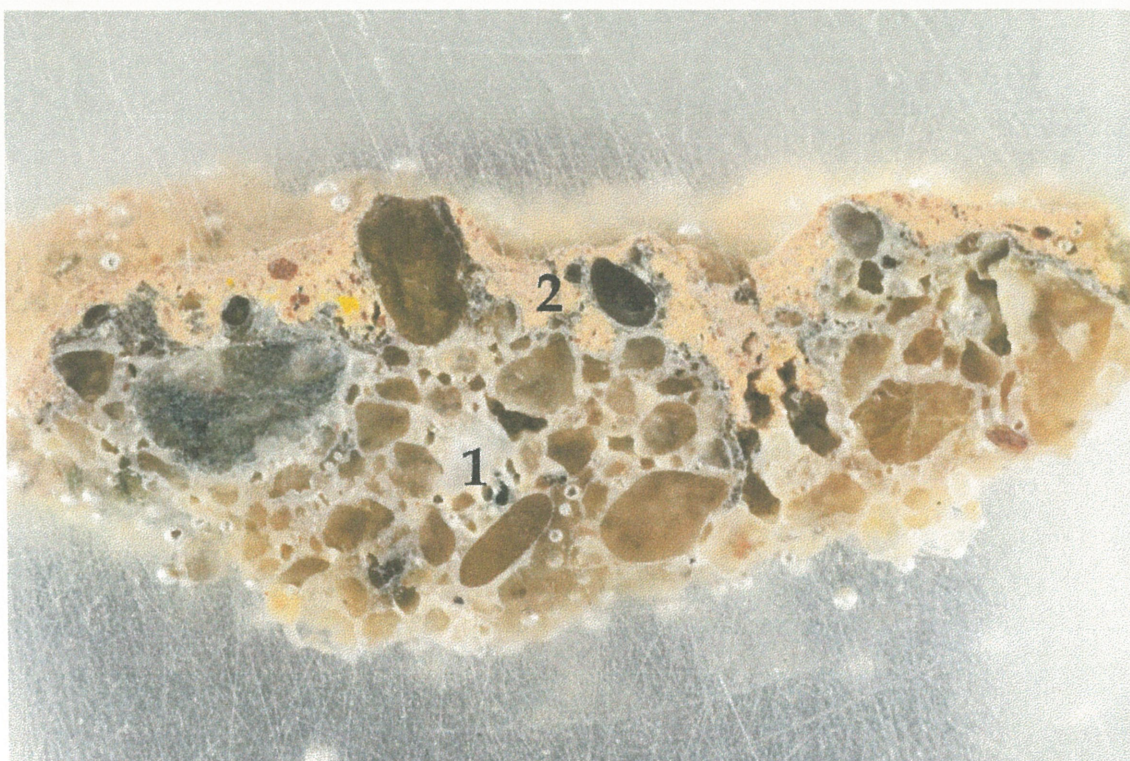
Fot. 15. Odkrywka nr 1 – zdjęcie szlifu przekroju stratygraficznego (próbka pobrana ze ściany bocznej).

*Stratygrafia – odkrywka nr 1, próbka pobrana ze ściany bocznej (fot. 10, 14-15)*

Warstwy technologiczne	Oznaczenie graficzne warstw	Warstwy chronologiczne	Datowanie	Określenie warstw	Grubość warstw
2		III	1975 (?)	różowa	
1		II	1948-50 lub 1975	tynk	
0		I	1910/1948-50	mur z cegły

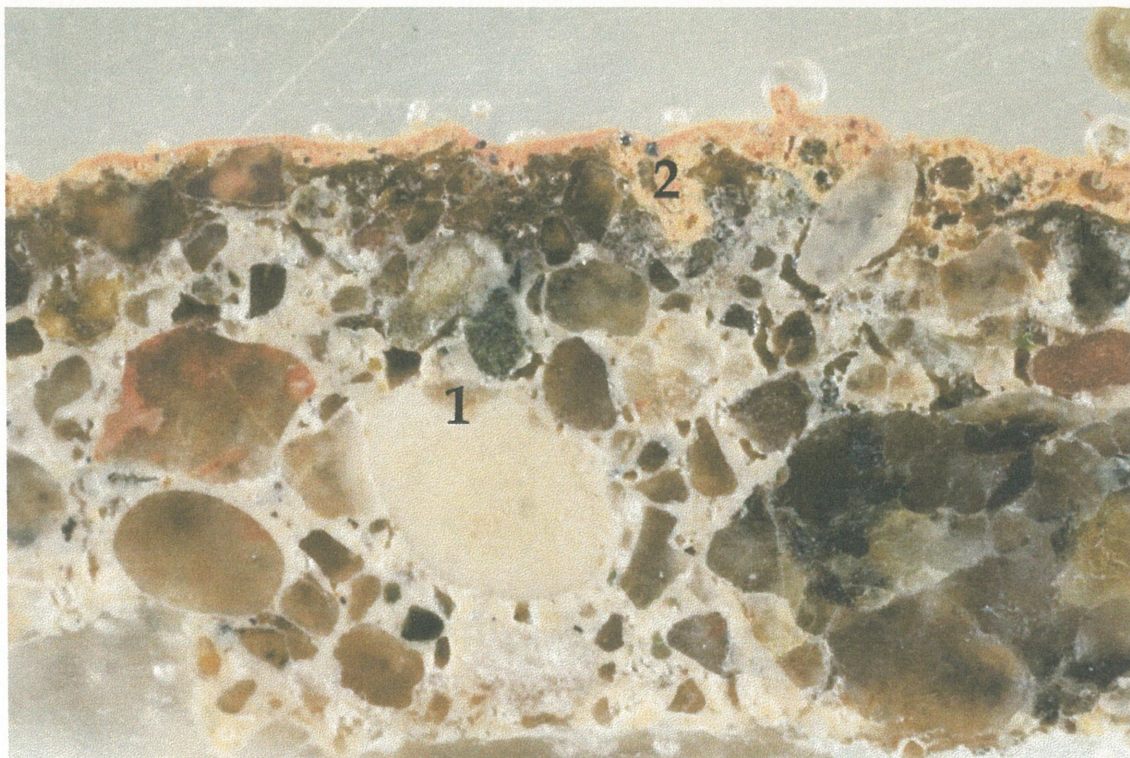
Fot. 18. Odkrywka nr 2 – zdjęcie szlifu przekroju stratygraficznego.

**Stratygrafia – odkrywka nr 2, (fot. 10, 17-18)**

Warstwy technologiczne	Oznaczenie graficzne warstw	Warstwy chronologiczne	Datowanie	Określenie warstw	Grubość warstw
2		III	1975 (?)	różowa	
1		II	1948-50	tynk	
0		I	1910/1948-50	mur z cegły

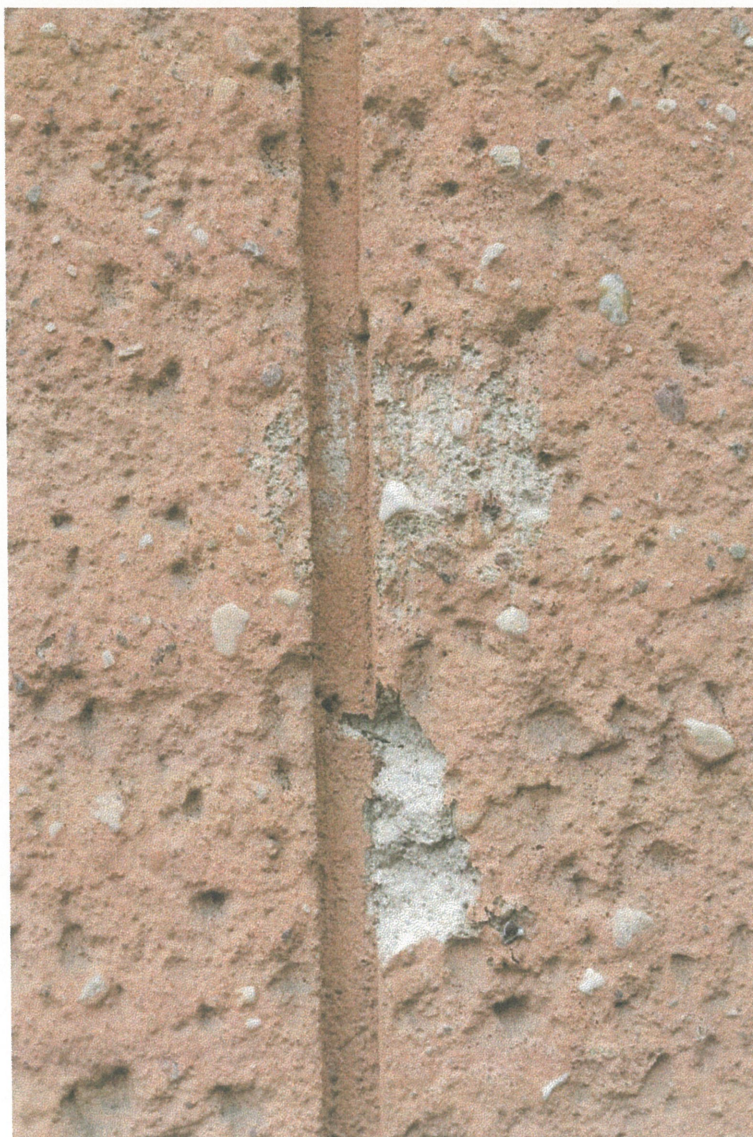
**Fot. 20.** *Odkrywka nr 4* na elewacji frontowej po prawej stronie głównego wejścia do budynku. Na cyklinowanym tynku z grubym wypełniaczem widoczna jedna warstwa malarska w kolorze różowym.

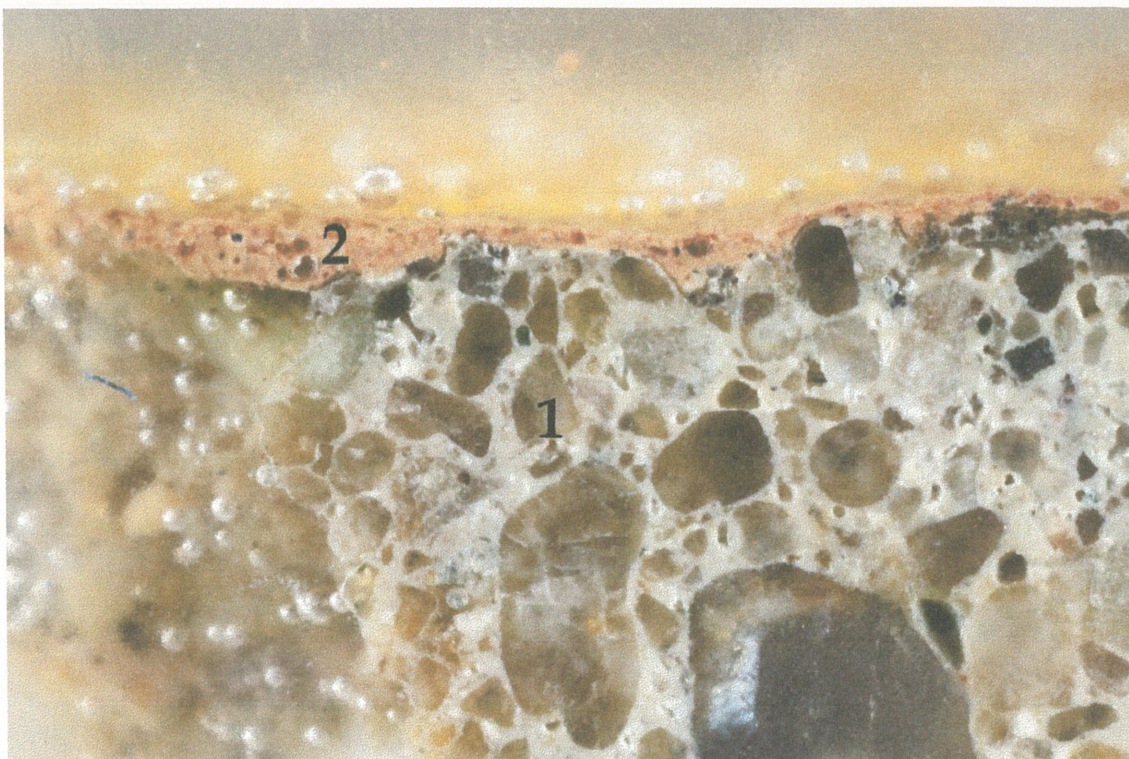
Fot. 21. Odkrywka nr 4 – zdjęcie szlif przekroju stratygraficznego.

*Stratygrafia – odkrywka nr 4, elewacja frontowa (północno-wschodnia), po prawej stronie wejścia (fot. 20-21)*

Warstwy technologiczne	Oznaczenie graficzne warstw	Warstwy chronologiczne	Datowanie	Określenie warstw	Grubość warstw
2		III	1975 (?)	różowa	
1		II	1948-50	tynk	
0		I	1910/1948-50	mur z cegły

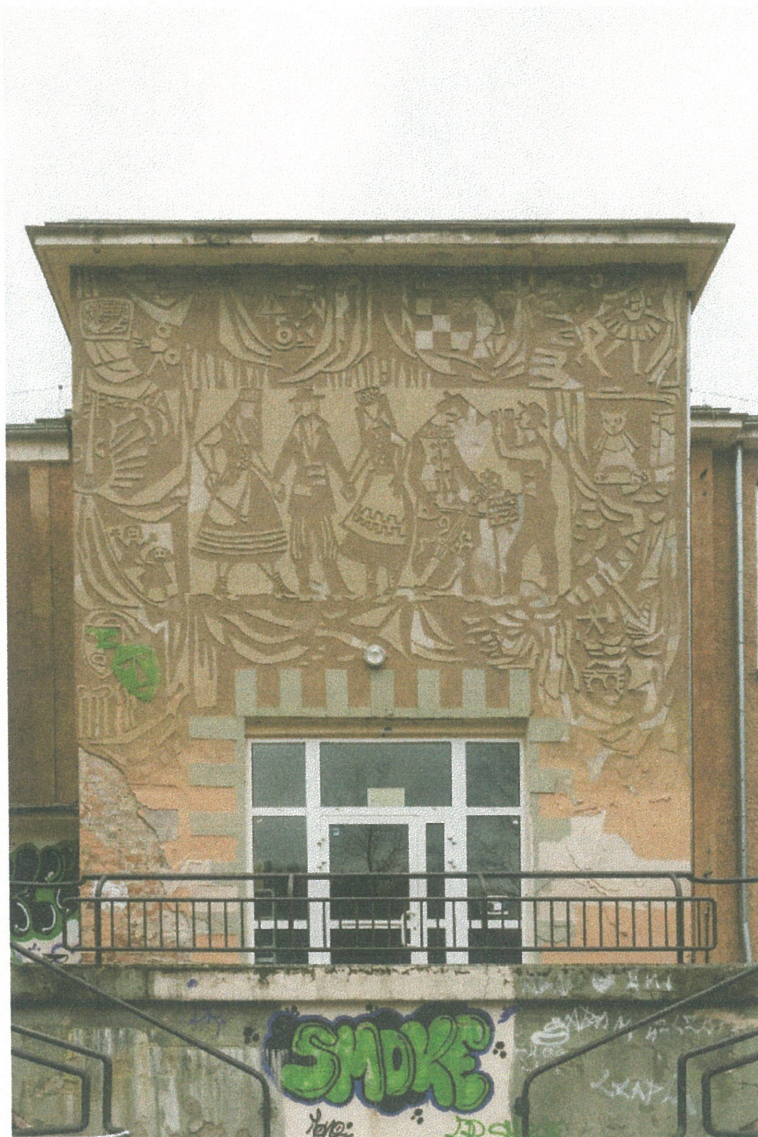
**Fot. 25.** Sgraffito na ryzalicie w centralnej części elewacji południowo-zachodniej (od strony Jeziora Mumel). Polichromia powstała po zabudowaniu tarasu, co miało miejsce w 1975 roku. Ze względu na zniszczenie dolnej partii kompozycji nie zachowała się sygnatura, którą zapewne pozostawili twórcy. Według informacji od rodzin autorów<sup>5</sup> byli to Henryk Oszczakiewicz i Maria Szymańska, ale nie grupa „KOS”, którą wspomniani artyści tworzyli z Eugeniuszem Kochanowskim w latach 60. W 1975 roku ich drogi twórcze już się rozeszły. Zniszczenia w dolnej partii kompozycji zamaskowano powłoką malarską w kolorze różowym. Forma schodów pochodzi z 1994 roku, z czasu budowy podjazdów oraz windy dla niepełnosprawnych.

Silnie zniszczone jest sgraffito na ryzalicy elewacji południowo-zachodniej. Uszkodzona jest cała dolna część kompozycji do ok. 1/3 wysokości. Nie można wykluczyć, że na tak zły stan zachowania wpłynęła zmiana w sąsiedztwie wejścia, przeprowadzona przy okazji budowy podjazdu dla niepełnosprawnych. Na zdjęciach z 1994 roku, wykonanych w trakcie budowy podjazdów, sgraffito jest jeszcze kompletne (ryc. 4-6, s. 45-46). Od tego czasu w dolnych partiach powstały obszerne ubytki tynku, a zachowane powyżej wyprawy są odwarstwione od ściany i wymagają niezwłocznego podjęcia ratunkowych prac konserwatorskich. Ubytki w dolnej części dekoracji przykryto emulsyjną powłoką malarską w kolorze jasnoróżowym. W wyższych partiach kompozycji widoczne są rozwarstwiania i ubytki zewnętrznego, naturalnego w kolorze tynku.

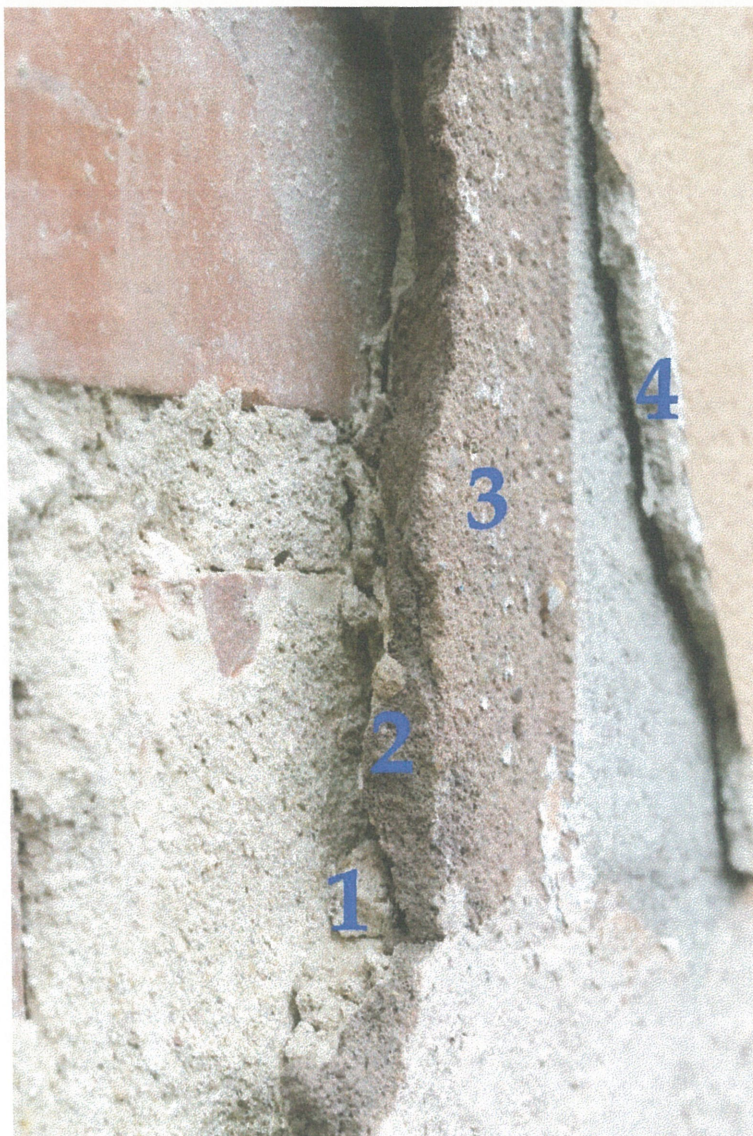
**Fot. 28.** Fragment sgraffita. Dwubarwną kompozycję tworzą wapienne tynki w dwóch kolorach – brązowym oraz wierzchnim, naturalnym, niezabarwionym. Bezpośrednio na tynku położono warstwę szarej, wyrównującej wyprawy (1). Podczas analizy składu tynków okazało się, że pod wyprawą w kolorze brązowym (3) leży cementowo-wapienna wyprawa w kolorze grafitowym, zabarwiona czernią żelazową (2). Najprawdopodobniej jest to podkład, a jednocześnie dodatkowe wyrównanie powierzchni z zastosowaniem twardszego, cementowo-wapiennego tynku, który nie nadawał się do wycinania kompozycji. **W tym miejscu pobrano próbki do chemicznej analizy składu wypraw.**

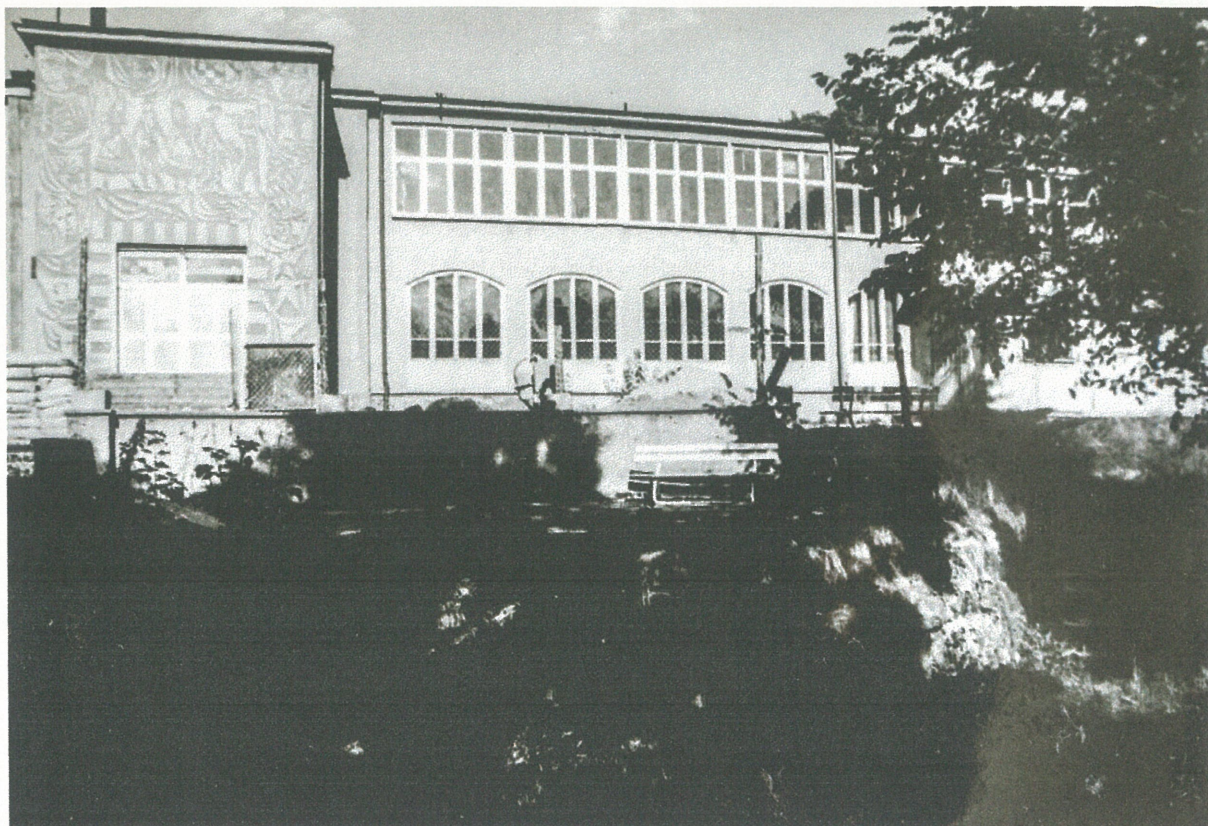
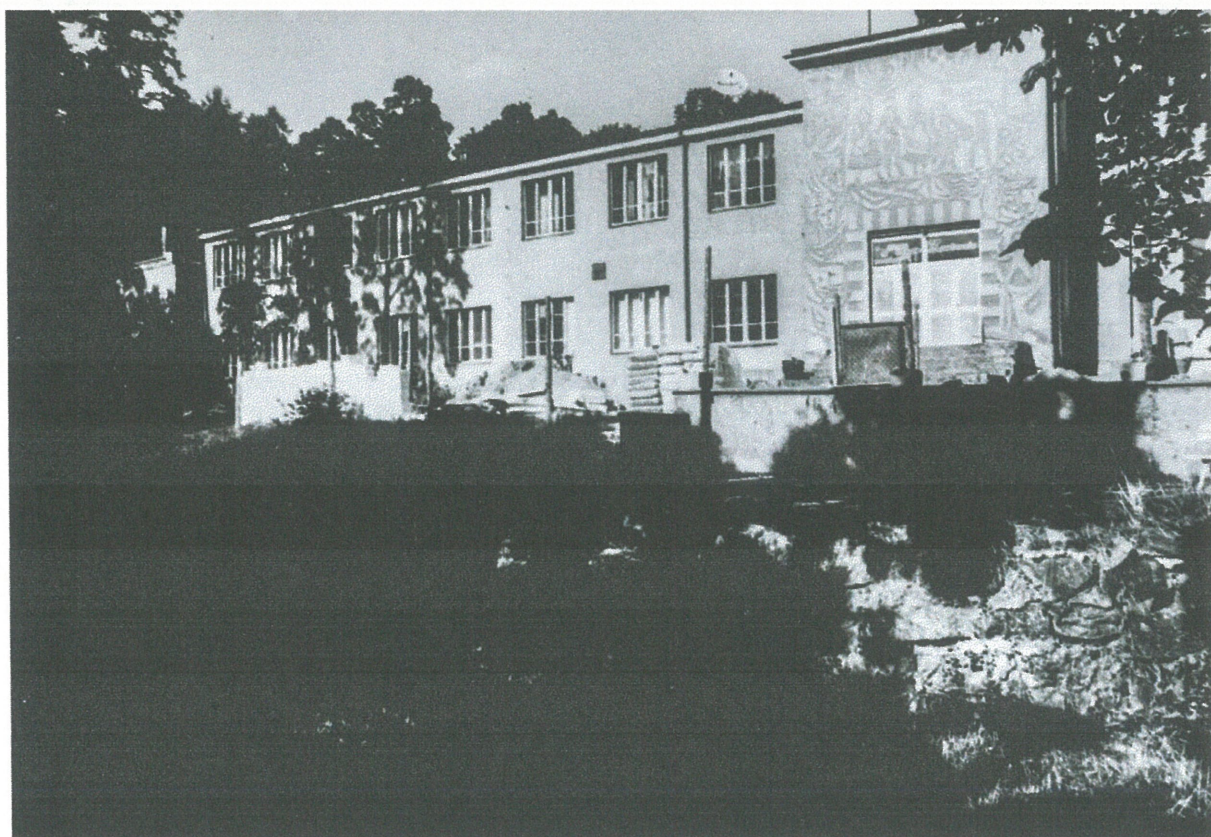
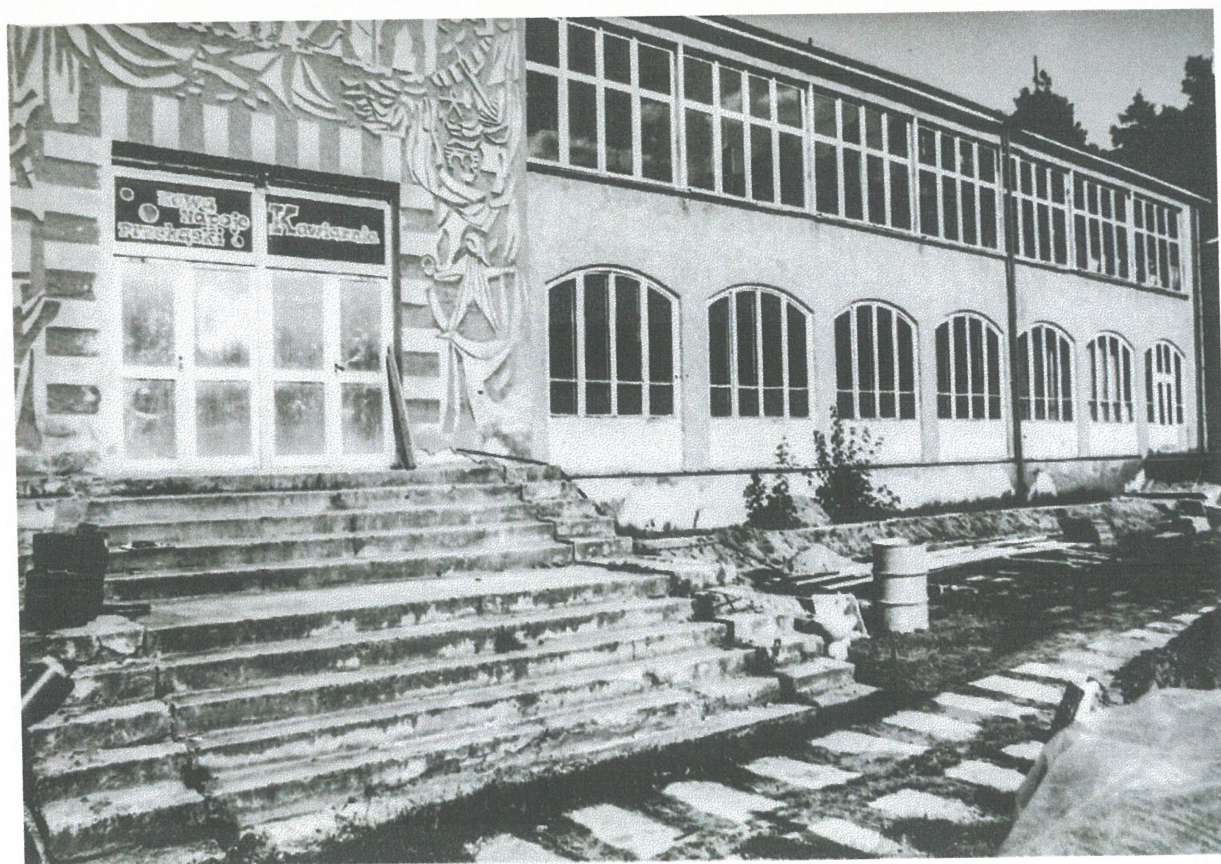
W *Karcie ewidencyjnej zabytków architektury i budownictwa* z 1994 roku znajdują się fotografie budynku z niezniszczonym jeszcze sgraffitem, jednak odbitki niewielkiego formatu są mało czytelne. Według informacji zawartej w karcie autor przekazał negatyw do WUOZ. Obecnie znajduje się on w Delegaturze WUOZ w Elku<sup>6</sup>. Przed przystąpieniem do prac konserwatorskich i restauratorskich konieczne jest znalezienie i zeskanowanie negatywu, co umożliwi uzyskanie powiększenia, niezbędnego do wykonania wiernej rekonstrukcji kompozycji.

**Ryc. 4-6.** Skany fotografii Jacka Strużyńskiego z 1994 roku z Karty ewidencyjnej zabytków architektury i budownictwa, Pawilon wystawowy i restauracja „Neu Jakobsberg” obecnie Dom Kultury, Jacek Strużyński, 1994.

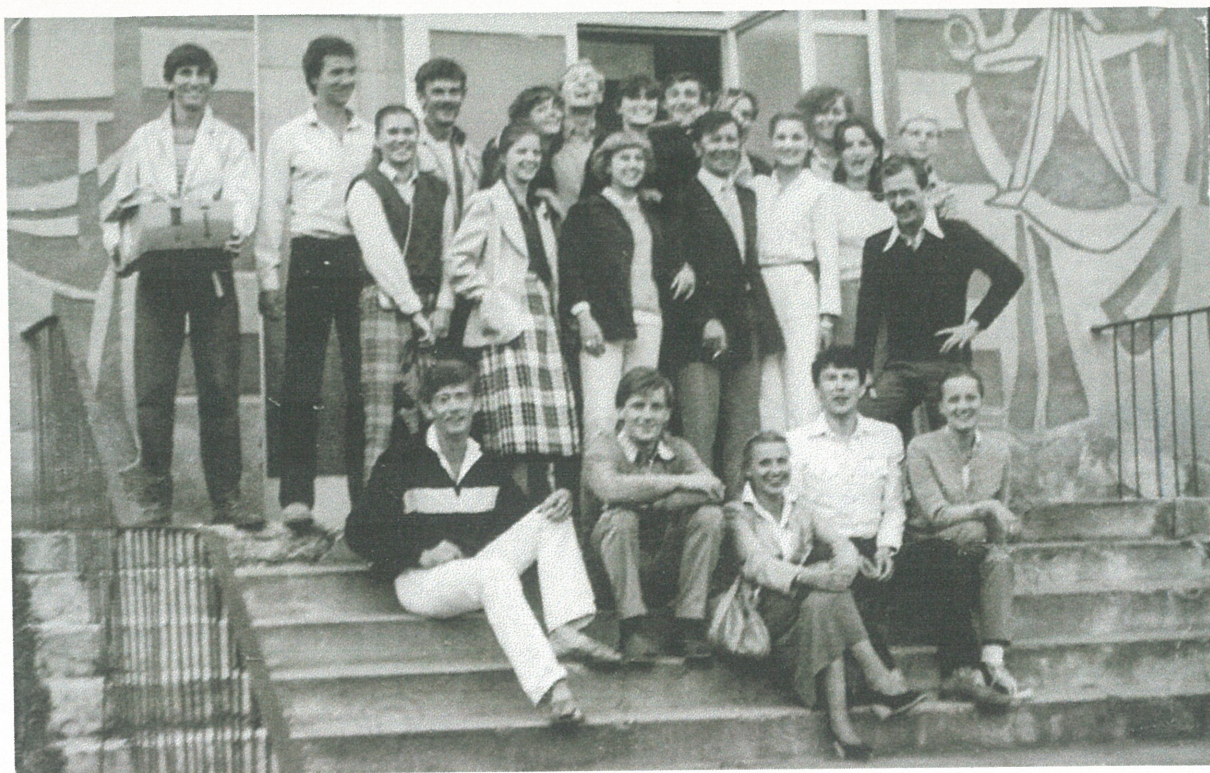
**Ryc. 7.** Skan fotografii pamiątkowej z 1982 roku z widocznymi fragmentami dolnych, obecnie zniszczonych partii sgraffita. Zdjęcie udostępnione przez p. Ryszarda Serowika.
